# 從意外事故案例談現場安全衛生監督人員之職責

台灣中油公司 副總經理

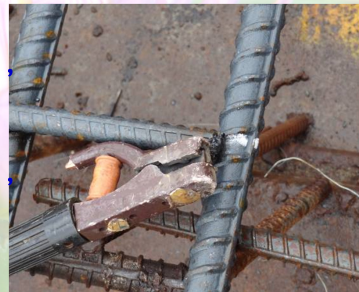
- 1010519 高雄市某工程洪姓勞工從事連續壁鋼筋籠組立作業，因交流電焊機自動電擊防止裝置失效，現場佈滿屬高導電性接地物的鋼筋且環境潮溼，導致洪員作業中遭感電受傷
- 營造工地常使用交流電焊機進行鋼材焊接作業，勞工為求焊接時引弧快速，逕將電焊機之自動電擊防止裝置改用旁通電路
- 高雄市檢查處呼籲：

現場使用之焊接柄破損情形

1. 電焊作業使用之焊接柄，應有相當之絕緣耐力及耐熱性。
2. 於良導體機器設備內之狹小空間，或於鋼架等致有觸及高導電性接地物之虞之場所作業時所使用之交流電焊機，應有自動電擊防止裝置。
3. 以電焊、氣焊從事熔接、熔斷等作業時，應置備安全面罩、防護眼鏡及防護手套等並使勞工確實戴用。
4. 營造事業單位應對交流電焊機進行入場管制，凡控制面版有「自動、手動」選擇扳動按鈕的電焊機，應測試是否為自動電擊防止裝置的旁通開關，如有發現裝設此種扳動按鈕的電焊機，應禁止入場

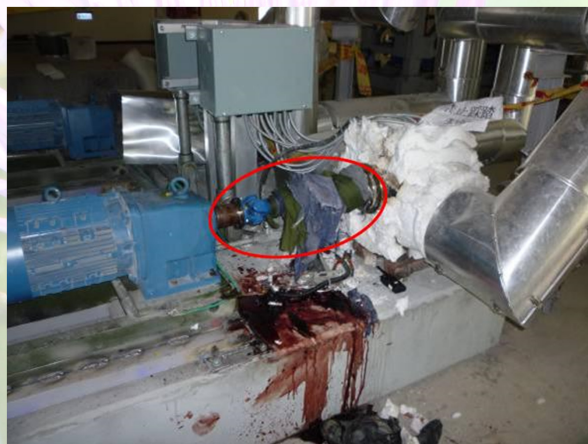
101年5月25日，高雄市某石化工廠發生勞工從事保溫材料包覆作業中，遭晶膠供給泵傳動軸的轉速器葉片捲夾致死職災案，高雄市勞檢處日前完成全案檢查報告，發現肇災的晶膠供給泵傳動軸的轉速器葉片未設護圍、護罩等設備，導致罹災者進行保溫棉包覆作業時，褲管遭傳動軸上轉速器葉片捲入而無法掙脫。肇災事業的負責人及業務執行人，因安全衛生設施違反勞安法規定或涉嫌業務過失致人於死，將移請地檢署偵辦。

陳俊六處長指出，為防止勞工被夾被捲，對於機械之原動機、轉軸、齒輪、帶輪、飛輪、傳動輪、傳動帶等有危害勞工之虞部分，應有護罩、護圍、套胴、跨橋等設備。

呼籲事業單位雇主應落實工作環境的巡視，檢查廠內機具設備有捲夾危害部分確實設置護罩、護圍等防止捲入設備，以確保勞工職場工作安全。

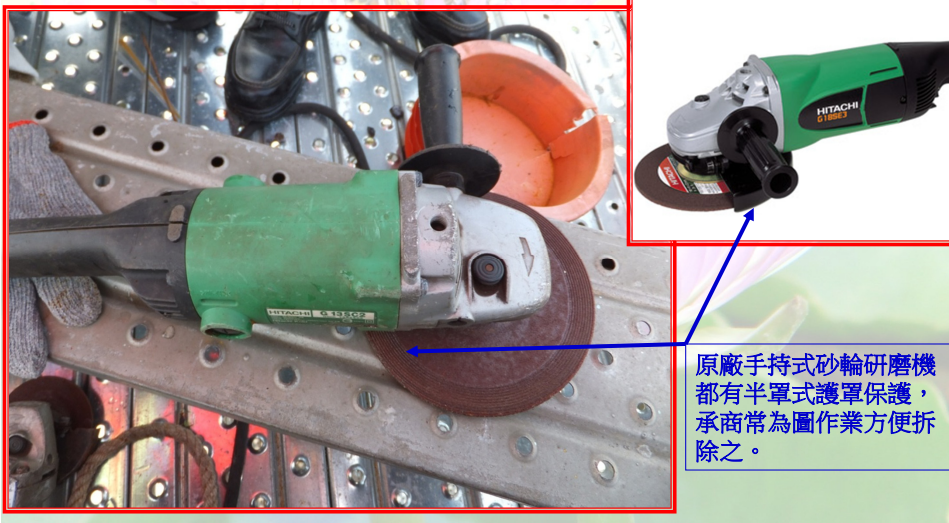
某施工所承攬商於西二路過廠橫路管橋進行配管工作，於6月22日上午10:50電銲工黃君於管架上(施工位置高約15公尺，管線為14吋，管厚45mm)銲道除鏽作業時，因該電動砂輪片未裝設護罩，不慎造成有右手腕韌帶割傷。

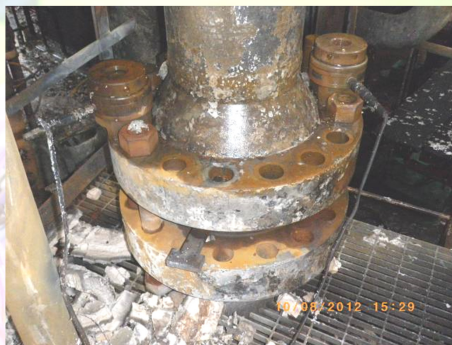
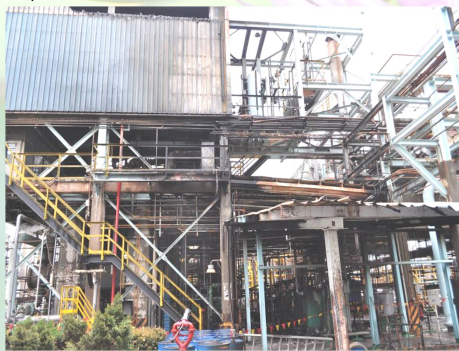
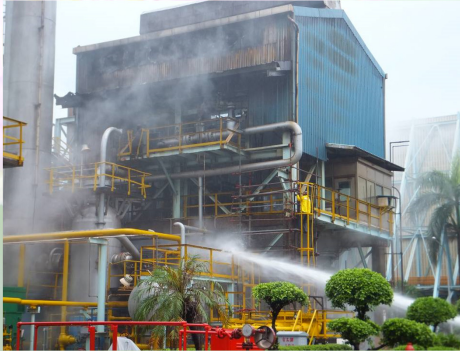
## 大林廠No.1 RDS火警事故 自我檢討

認為夏天反應器觸媒床溫度冷卻速度較慢，擔心排擠工場大修工期，且認為該盲板上游之高壓關斷閥可以完全關斷，所以提前執行抽真空之前置作業；又因為上游端關斷閥到盲板法蘭管線間無排放管線，在無法確認管線有殘存壓力，即拆除法蘭螺栓，致氫氣外洩引發火警事故。
